# 改善箇所説明図

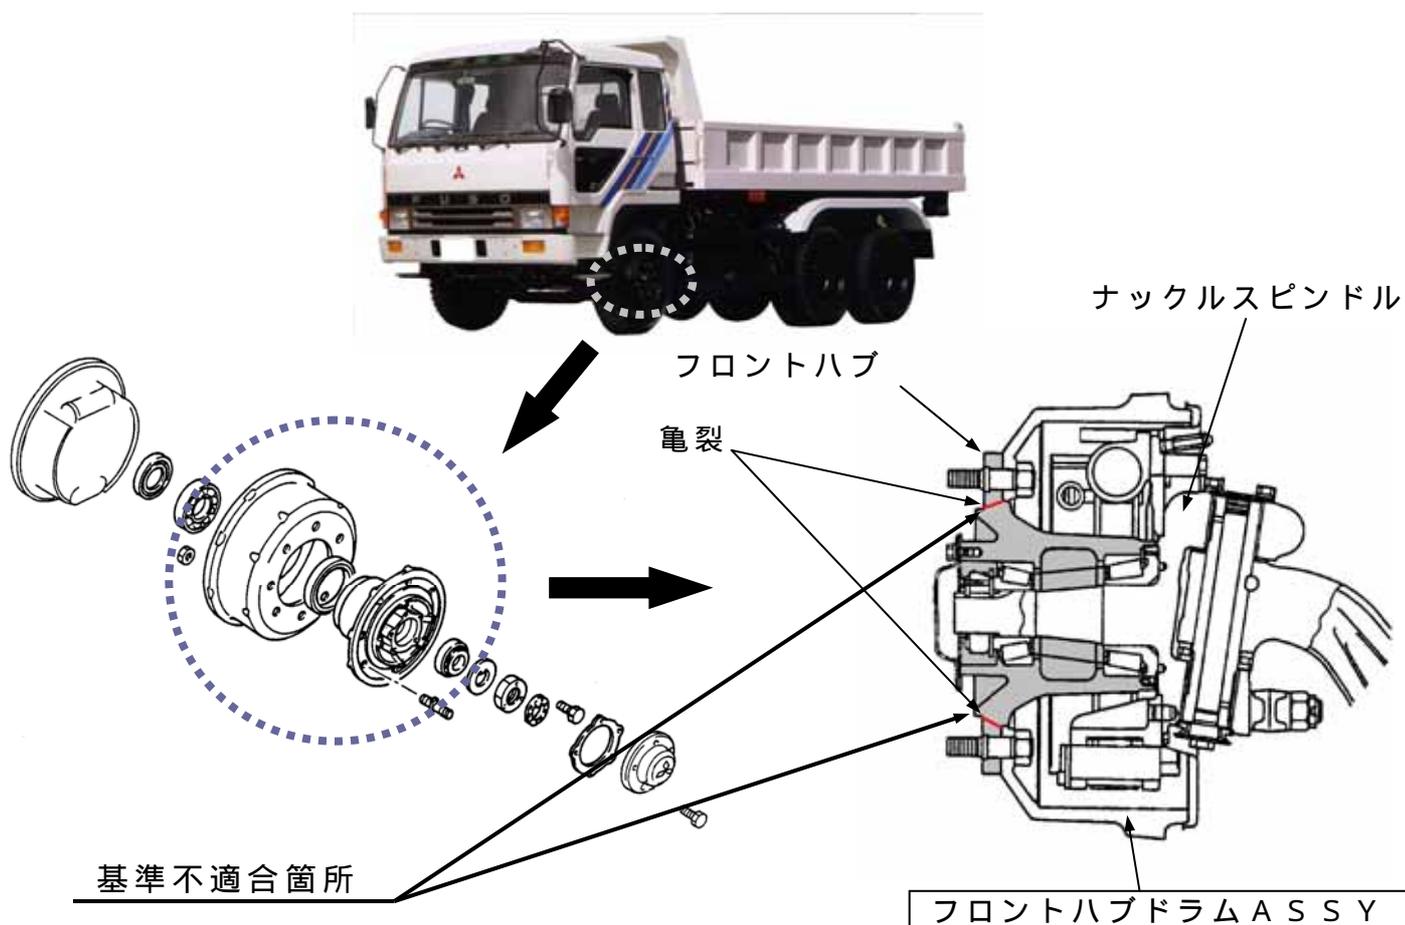
フロントハブの強度が不足しているため、旋回頻度の高い走行を繰り返した場合などに、ハブのフランジ部の付け根付近に亀裂が発生するものがある。また、整備状況、積載条件などの要因が重なると、この亀裂の発生が早まる可能性がある。このため、そのままの状態で使用を続けると亀裂が進行し、最悪の場合、当該部分が破断して車輪が脱落するおそれがある。

全車両、装着されているハブの種類を確認し、必要に応じてハブを対策品と交換する。なお、対策品の検証と供給に時間を要するため、暫定措置として次の対策を行う。

現行の最新型ハブが装着可能な車両については、現行の最新型ハブに交換されていることを確認し、未交換のものは現行の最新型ハブと交換する。

現行の最新型ハブの装着が不可能な車両については、ハブの亀裂の有無を点検し、亀裂のあるものは対応する新品のハブと交換する。
