平成16年10月20日  
国土交通省自動車交通局

## お 知 ら せ

三菱ふそうトラック・バス株式会社製トラックのリコール届出  
(リコール届出番号：1092 届出日：平成16年5月26日  
(クラッチハウジングの不具合))の改善措置を講じていない車  
両に対する保安基準適用に係る判定の変更について

## リコール届出一覧表

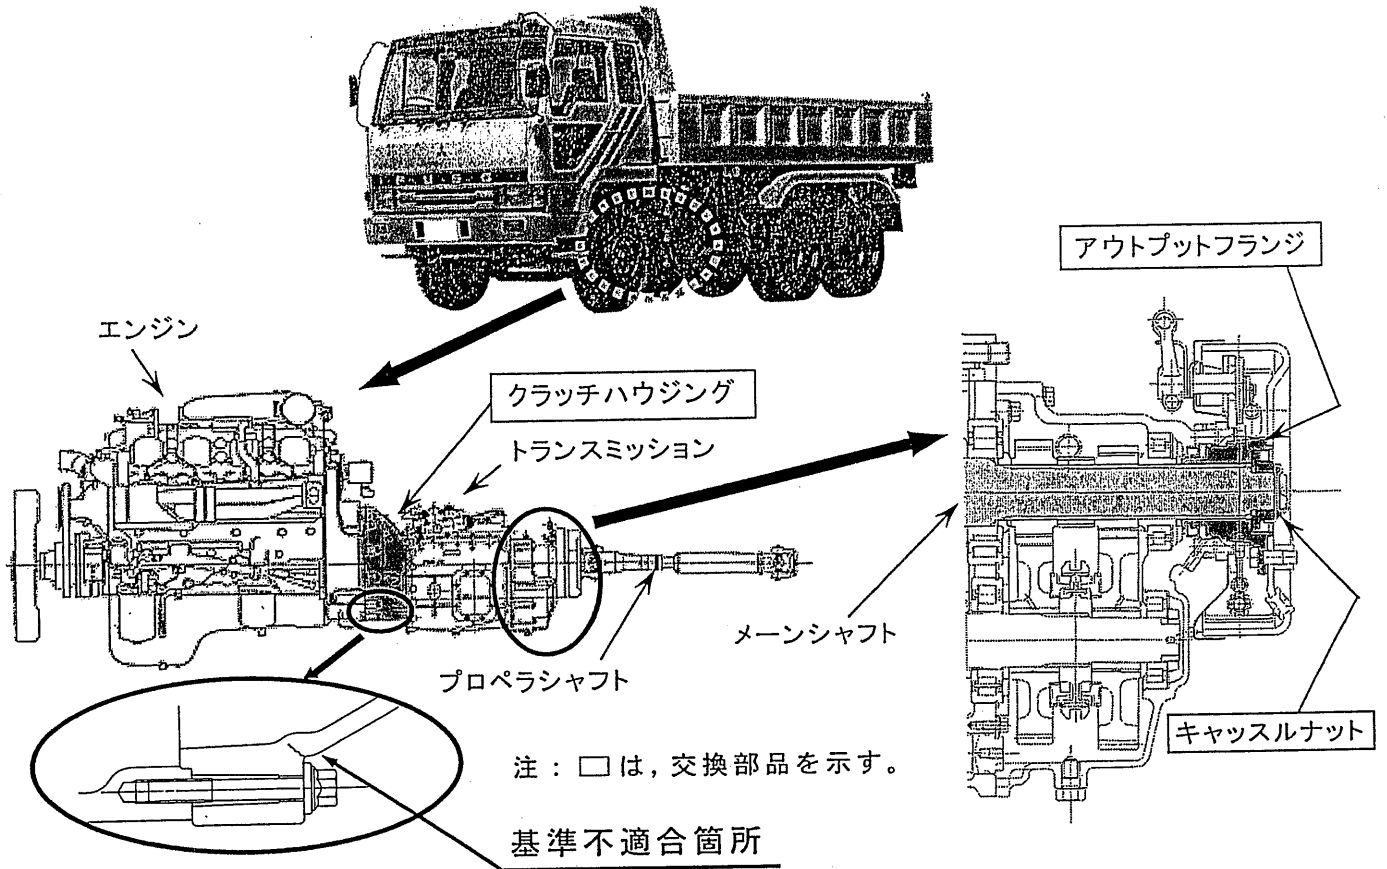
# 改善箇所説明図

エンジンと変速機(ミッション)の結合部(クラッチハウジング)の剛性が不足しているものがあり、また、ミッション・メインシャフト後部のスプライン部と継ぎ手(アウトプットフランジ)の噛み合い部分の隙間が不適切なため、当該隙間が経年変化などで増大すると、高速走行時の駆動系振動が大きくなり、クラッチハウジングに亀裂が生じるものがある。また、クラッチハウジングに铸造時の傷などがある場合、この亀裂の発生が早まる可能性がある。このため、そのままの状態で使用を続けると亀裂が進行し、最悪の場合、クラッチハウジングが破断してミッション又はプロペラシャフトが脱落、又は周辺部品を破損させ二次的不具合を生じるおそれがある。

- ① エンジンとクラッチハウジング(アルミ製)の間に補強部材(スティフナ)を装着し剛性を高める。スティフナが装着できない車両については、ハウジング(アルミ製)を対策品(鋳鉄製)に交換する。なお、クラッチハウジングに亀裂や傷のあるものはハウジングを新品に交換する。
- ② アウトプットフランジ部のプロペラシャフト取り付けインロー部の芯ずれ量を計測し、芯ずれ量が規定値外の場合には、メインシャフト、アウトプットフランジ及びベアリングを新品に交換する。
- ③ 芯ずれ量が規定値内の場合には、メインシャフトのスプライン部の歯厚寸法を計測し、アウトプットフランジを対応する対策品に交換する。なお、歯厚寸法が規定値外の場合は、メインシャフト、アウトプットフランジ及びベアリングを新品に交換する。
- ④ ミッションに結合されているプロペラシャフトの自在継ぎ手スパイダ部のガタを点検し、ガタがある場合は、シム調整又はスパイダをキットで新品に交換する。
- ⑤ プロペラシャフトを点検し、曲がりや振れがある場合は、アッセンブリで新品に交換する。

- ・クラッチハウジングを点検し、亀裂や傷のあるものは対応する新品のハウジングと交換する。
- ・アウトプットフランジを締め付けているキャスルナットの増し締め、及び上記④⑤の点検整備を実施する。
