自動車交通局技術安全部審査課

## 東急車輛製造（株）製大型トレーラのディスク・ホイールの破断に係る原因調査（中間報告）について

2軸バラ積み緩和トレーラのホイール亀裂に係る中間報告と今後の対応について

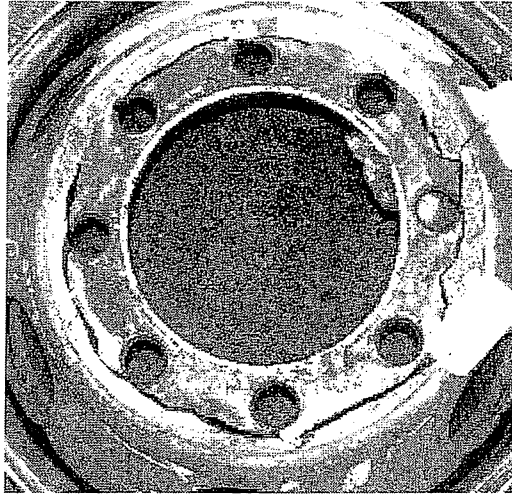
A：円周状の亀裂（破断）

返却された破損ホイールについて材質調査と破面観察を実施しました。材質調査結果は、図面規定値（材質成分、引張強さ、硬さ）を満足しており異常は認められませんでした。破面観察では、疲労破壊特有の形態であることが認められました。

尚、ホイール亀裂が疲労破壊の形態を示していることから、亀裂の有無を点検整備により確認することにより脱輪事故を未然に防止することが出来ると考えられます。ホイール亀裂に係る注意喚起を引き続き推進し、点検未実施車両のフォローを継続します。

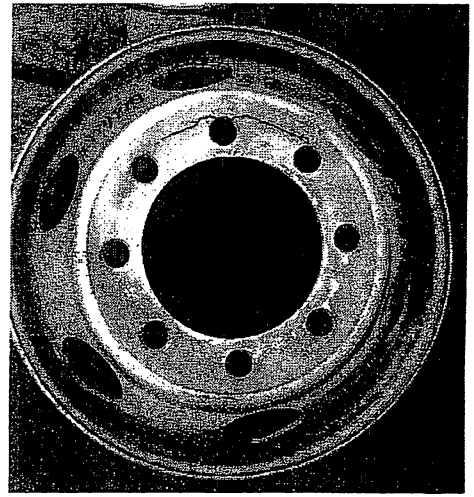
A：円周状の亀裂（亀裂のみ）

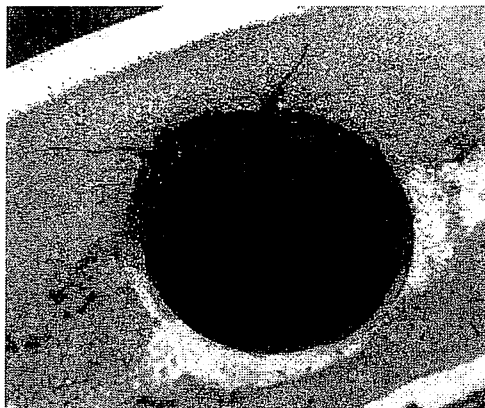
B：ホイールボルト穴の座面の亀裂

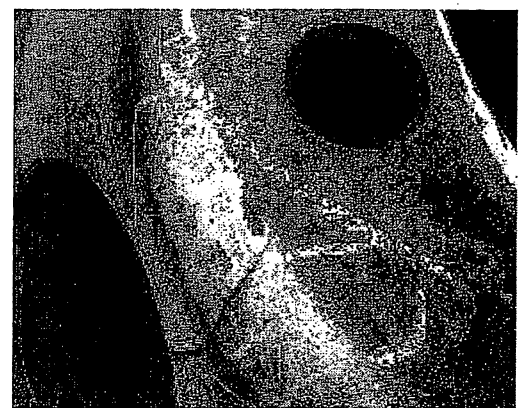
C：飾り穴の亀裂
