自動車点検整備作業中の死亡事故について

自動車整備作業中の死亡事故について

整備作業中のタンクローリー爆発事故について

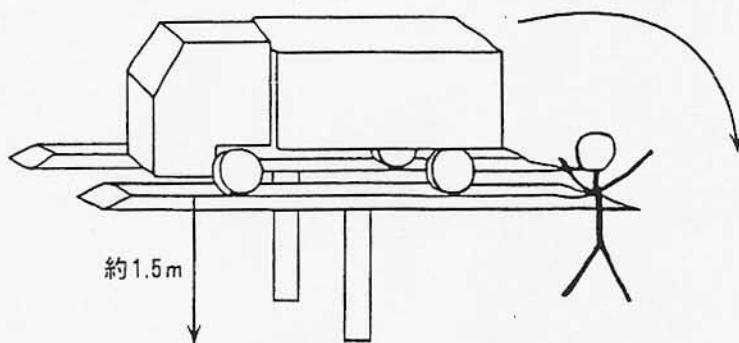
〈事故当時の作業状況〉

作業員は、オートマチックトランスマッションの修理のため、車両を単輪乗り込み式リフトに乗り入れ、パーキングブレーキ（センターブレーキ方式）を引いて、リフト上に止めた。

同作業員は、リフトを約150cmほど上昇させて作業を開始、プロペラシャフトを取り外したところ車両が後方に動き出し、止めようと必死に支えたが支えきれず、車両はリフトの後方へ落下した。

その際、当該作業員の頭部に車両前部（下部）が当たったものである。

プロペラシャフト取り外し作業により、センターブレーキ式パーキングブレーキが効かなくなることについて、注意を怠った。

(1) リフト作業のための安全作業手順書を作成し、関係者に周知徹底する。

- 手順書の内容
- 輪止めの励行
 - リフト能力と車両重量の確認
 - リフト中心と車両前後のバランスの確認等

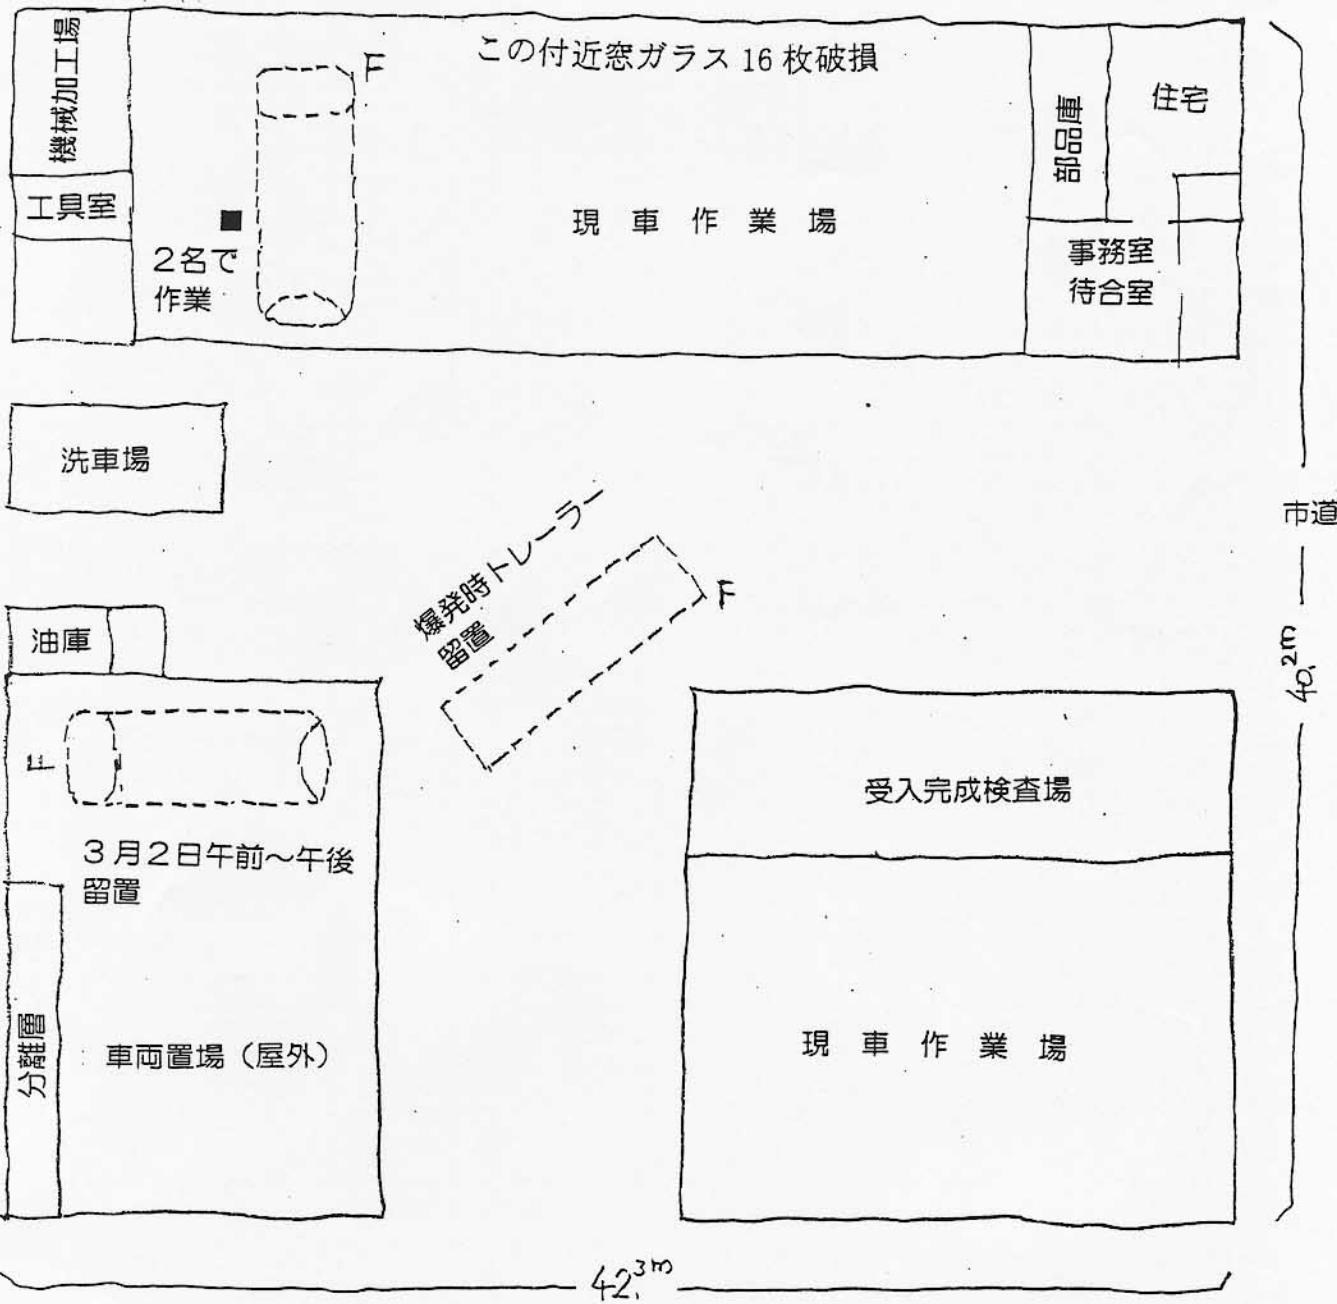
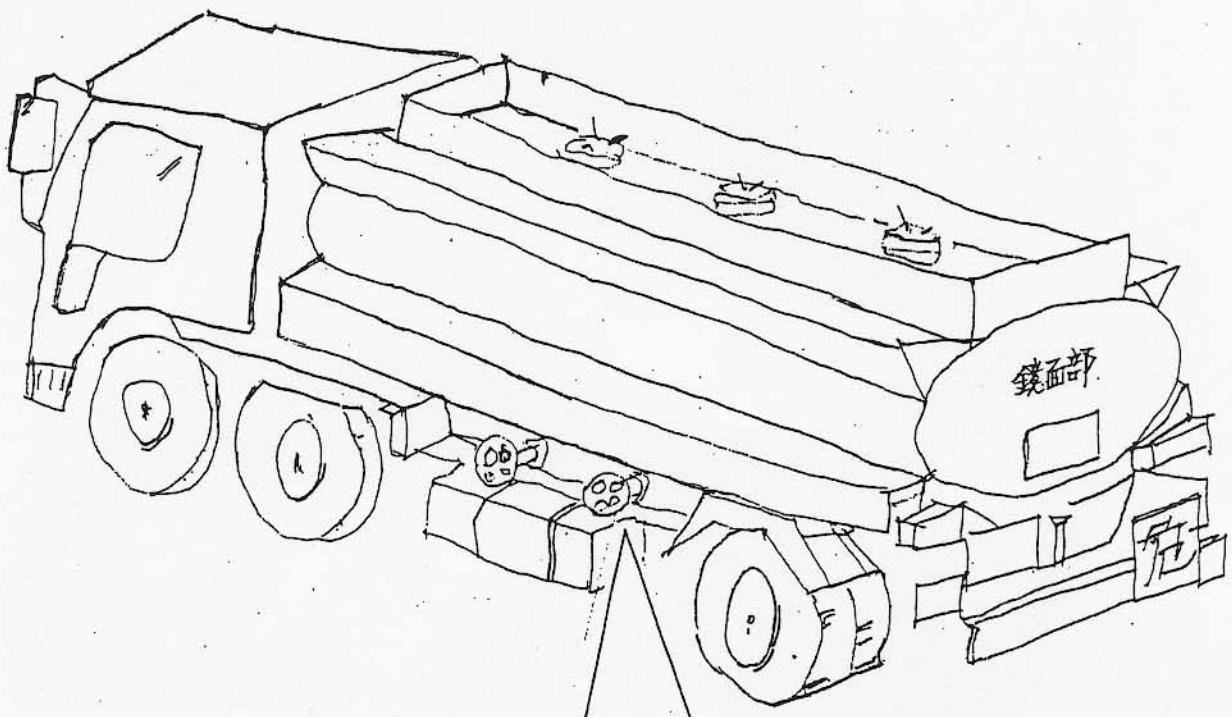
1. 発生日時	平成14年3月2日(土)	午後2時ごろ
2. 発生場所	岐阜県下自動車整備事業場	
3. 被害状況	人身関係 物損関係	なし タンク後部鏡面(直径約2m)損傷 当該事業場の窓ガラス16枚、別棟10枚およびスレート 壁等 約50m離れた工場の窓ガラス 5枚 約80m離れた事業場の屋外灯が落下

作業員は、昨日と同様の手順で角度をあわせパイプ部とフランジ部とを仮止めの電気溶接をしようとしたとき、その火花が引火、「ボーン」と爆発して、タンク後部鏡面部品が同作業場の天井に飛び落下、爆発時の爆風により、当該事業場の窓ガラス、スレート等破損させたものである。

当該タンク車のタンク内は3室に区画されている構造で、3室とも水により洗浄した旨、申し出があった。しかしながら、わずかな残留液がタンク内にあり、これが外気温で気化し、電気溶接機の火花により、爆発となった。これは、推定原因であり、消防署も同様の推定である。

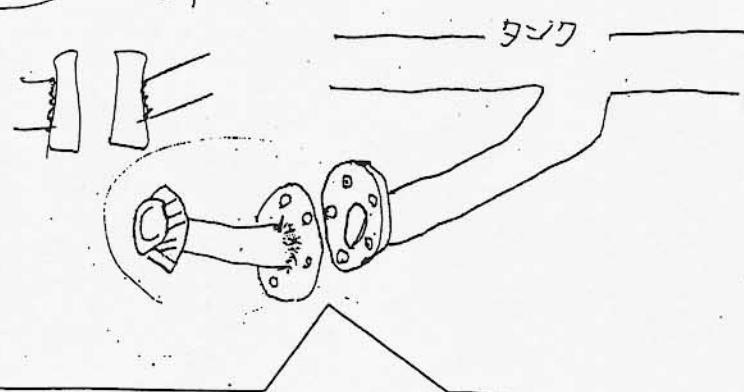
ハ^イ部とフランジ部の腐食部位を修理
(溶接)作業中
作業者と作業補助者の2名で作業

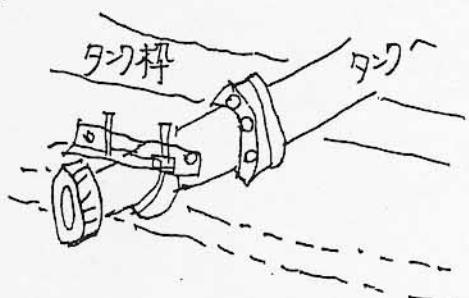
排出口ハ^イ部とフランジ部を接続する場合
ハ^イ部とフランジ部の接続の角度を合わせ、電気溶接
で固定する作業
