平成16年10月29日
国土交通省自動車交通局

お 知 ら せ (第3報)

三菱ふそうトラック・バス株式会社製トラックのリコール届出
(リコール届出番号：1092 届出日：平成16年5月26日
(クラッチハウジングの不具合))の改善措置を講じていない車
両に対する保安基準上の取扱変更及び整備命令制度の運用について

リコール届出一覧表

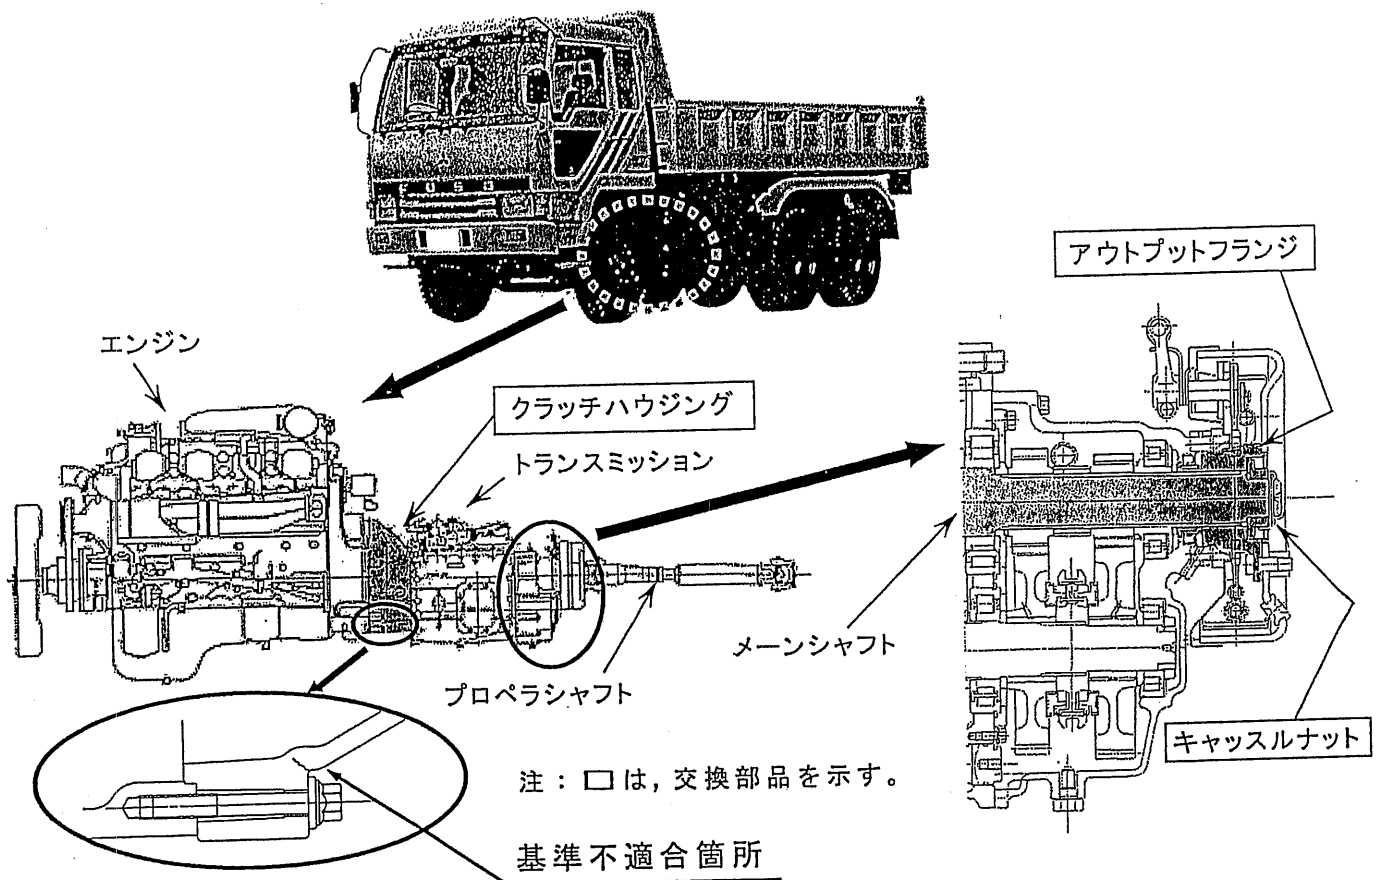
改善箇所説明図

エンジンと変速機(トランスミッション)の結合部(クラッチハウジング)の剛性が不足しているものがあり、また、トランスミッション・メインシャフト後部のスプライン部と継ぎ手(アウトプットフランジ)の噛み合い部分の隙間が不適切なため、当該隙間が経年変化などで増大すると、高速走行時の駆動系振動が大きくなり、クラッチハウジングに亀裂が生じるものがある。また、クラッチハウジングに鑄造時の傷などがある場合、この亀裂の発生が早まる可能性がある。このため、そのままの状態で使用を続けると亀裂が進行し、最悪の場合、クラッチハウジングが破断してトランスミッション又はプロペラシャフトが脱落、又は周辺部品を破損させ二次的不具合を生じるおそれがある。

改善の内容

全車両、以下の対策を実施する。

- ① エンジンとクラッチハウジング(アルミ製)の間に補強部材(スティフナ)を装着し剛性を高める。スティフナが装着できない車両については、ハウジング(アルミ製)を対策品(鑄鉄製)に交換する。なお、クラッチハウジングに亀裂や傷のあるものはハウジングを新品に交換する。
- ② アウトプットフランジ部のプロペラシャフト取付けインロー部の芯ずれ量を計測し、芯ずれ量が規定値外の場合には、メインシャフト、アウトプットフランジ及びベアリングを新品に交換する。
- ③ 芯ずれ量が規定値内の場合には、メインシャフトのスプライン部の歯厚寸法を計測し、アウトプットフランジを対応する対策品に交換する。なお、歯厚寸法が規定値外の場合は、メインシャフト、アウトプットフランジ及びベアリングを新品に交換する。
- ④ トランスミッションに結合されているプロペラシャフトの自在継ぎ手スパイダ部のガタを点検し、ガタがある場合は、シム調整又はスパイダをキットで新品に交換する。
- ⑤ プロペラシャフトを点検し、曲がりや振れがある場合は、アッセンブリで新品に交換する。

なお、交換部品の全数供給に時間を要するため、下記の暫定対策を実施すると共に、使用者に使用上の注意を喚起する。

- ・クラッチハウジングを点検し、亀裂や傷のあるものは対応する新品のハウジングと交換する。
- ・アウトプットフランジを締め付けているキャッスルナットの増し締め、及び上記④⑤の点検整備を実施する。
