改善箇所説明図

不具合の内容

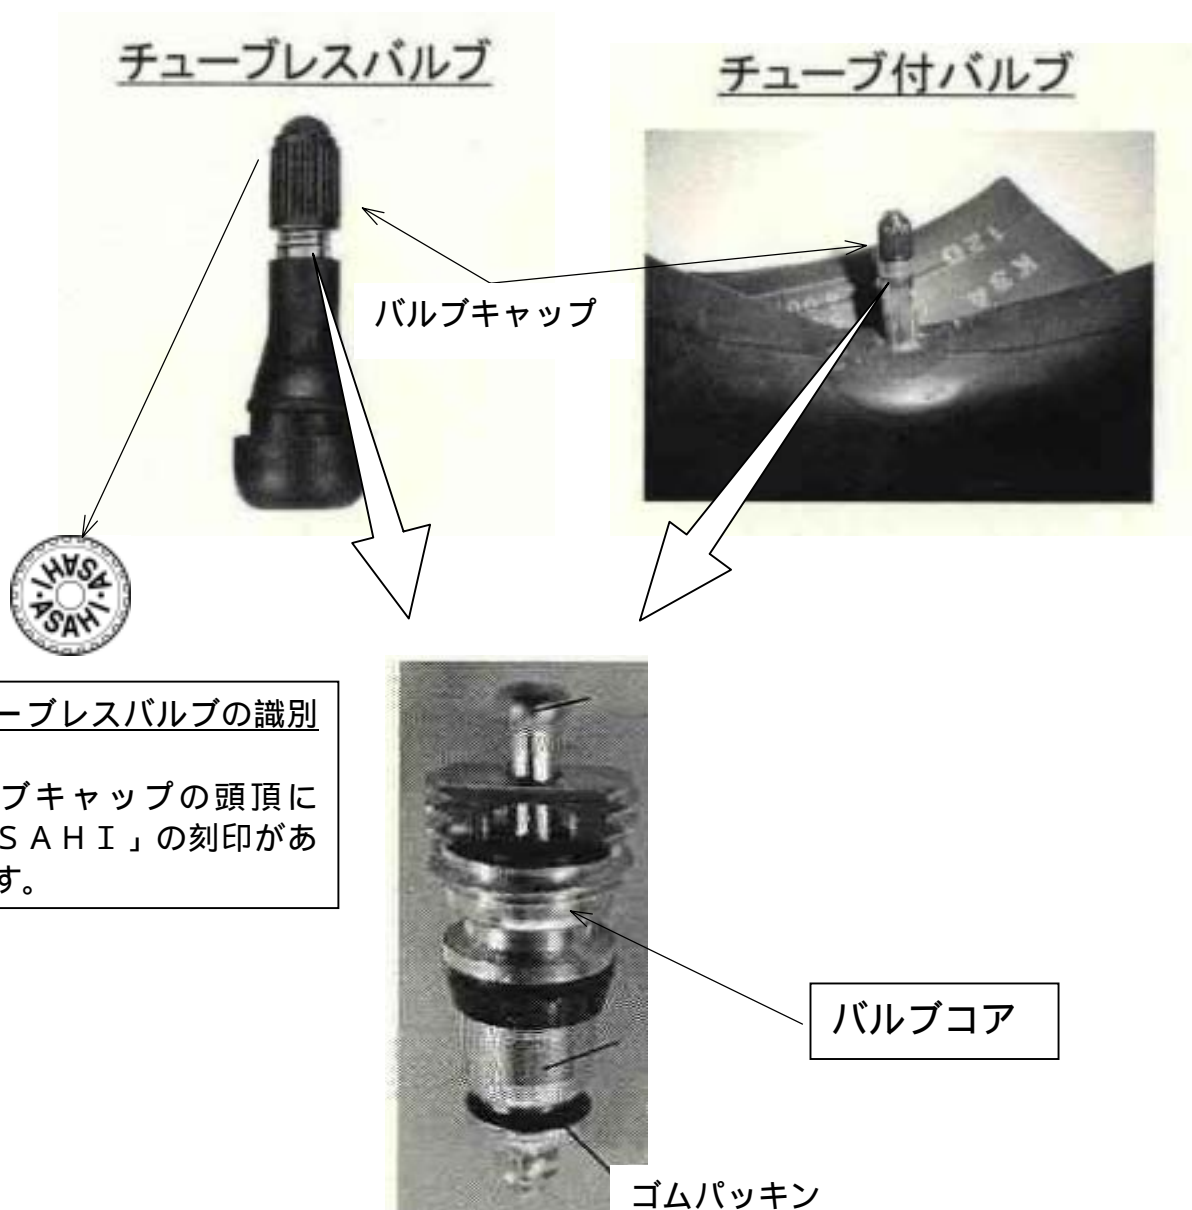
チューブレスバルブの識別方法

バルブキャップの頭頂に「ASAHI」の刻印があります。

タイヤにエア充填するためのバルブコアにおいて、ゴムパッキンの材質が不適切なため、エア充填及びエアチェックを行った際にゴムパッキンのシールがずれるものがあり、エアが僅かずつ洩れるおそれがある。

(ただし、シール性のあるバルブキャップが取り付けられているものは洩れるおそれがない。)

注： は交換部品を示す。

バルブコアを対策品と交換する。
