# TECHNO テクノレーダー RADAR

## レクサス LS460 プリクラッシュ セーフティシステム

9月下旬、トヨタ自動車の高級車ブランドである「LEXUS」から、旗艦モデル「LS460」が発表された。走行&安全技術は「最先端の先に行く」というコンセプトに基づき、最高級モデルにふさわしい最新技術が数多く投入されている。本項は、その中で一段と進化を遂げた「プリクラッシュセーフティシステム」に着目した。

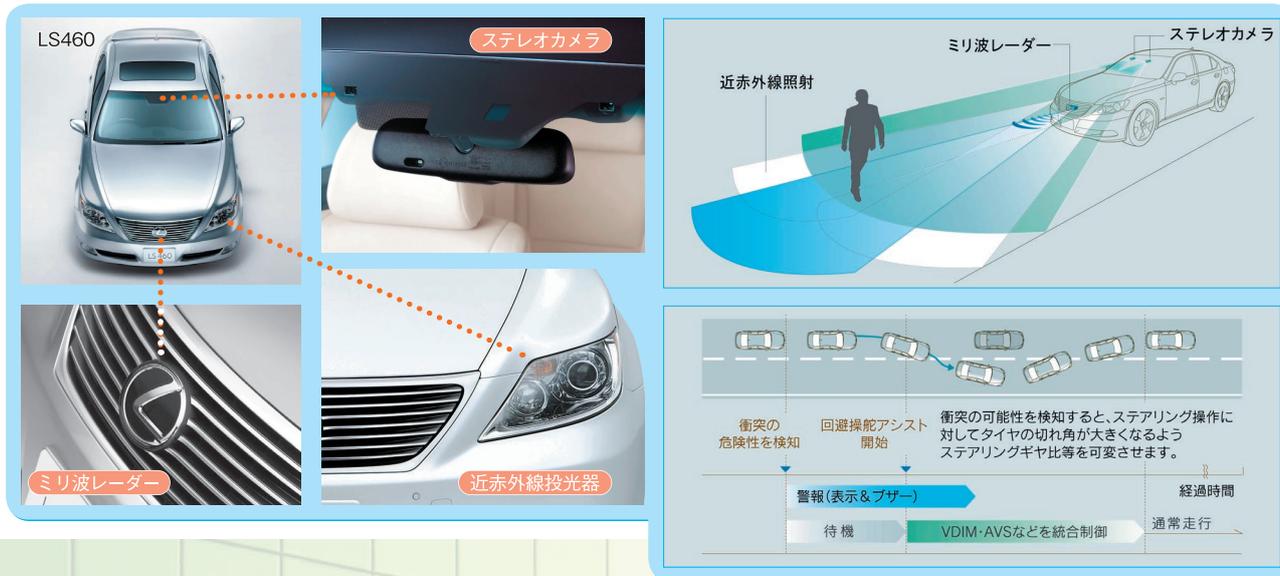
今回、LS460にオプション設定された同システムは、世界初の「前方の歩行者検知と操舵回避支援」に加え、リヤバンパー内に設置したミリ波レーダーにより「車両後方からの衝突検知機能」も備えたのが大きな特徴だ。

新型ミリ波レーダーと新開発ステレオカメラとの「フュージョン方式」により、車両や障害物に加え「歩行者」の検知を実現。ヘッドランプ内の近赤外線投光器により、夜間の検知機能も向上させた。
