# Tech インフォメーション Information

### インバータ冷却水の交換要領を教えて!

# インバータ冷却水の交換要領 (前期モデル / NHW10)

# インバータ冷却水の交換要領 (後期モデル / NHW11)

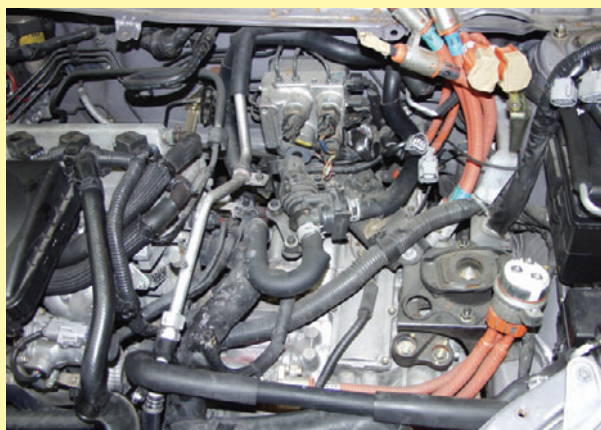
初代プリウスは、エンジンやヒーターコアのウォーターホースを交換するとき「インバータ」を取り外さなければなりません。ご存じでしたか？

右の写真をご覧のとおり、初代モデルのエンジンは冷却水の出入り口がインバータと隣り合う側に設けられており、ウォーターホースはインバータとトランスアクスルの狭いスペースを取り回す構造になっています。

従って、ウォーターホースを交換する場合は必ず

インバータを取り外さなければなりません。実際に交換するときは、高電圧システムの構成部品を脱着するため「低圧電気取扱」の講習を修了したスタッフが作業しなければなりません。

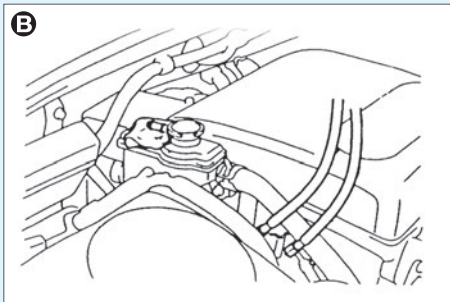
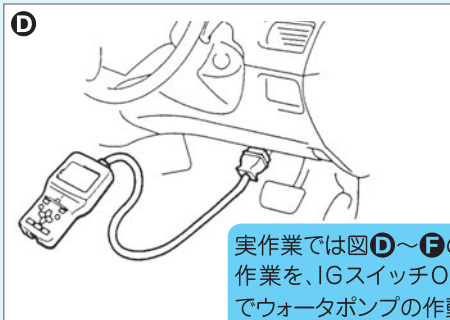
実作業では図D～Fの作業を、IGスイッチONでウォータポンプの作動音を確認すれば省くことができます

- E** メニュー
1. TCCS
  2. ハイブリッドECU
  3. バッテリーECU
  4. ABS
  5. 電動パワーステアリング ECU
- 項目選択: ▲▼実行: 実行

- F** アクティブ テスト  
整備モード  
TC端子ON  
インバータウォータポンプ  
クランキング

- ①新品のガスケットを介して、トランスアクスルのドレインプラグを取付ける。
- ②ラジエータのドレインプラグを取付ける。
- ③ブリーダプラグ2箇所を開放し、ホースを接続する。
- ④冷却水の拡散を防ぐためオーバーフローパイプ部にウエスを敷く (図B)。

- ⑥図Cのようにブリーダプラグに接続したホースからの冷却水流出量が、リザーバタンク注入量上限の高さと等しくなるまで冷却水を注入する。
- ⑦ホースの他端をリザーバタンクに差し込み、リザーバタンクの口元まで冷却水を注入する。
- ⑧図DのようにDLC3にS2000 (SST) を接続する。
- ⑨イグニッションスイッチを“Ready ON”の状態にする。

- ⑩画面表示に従って操作を行い、図Eの画面が表示されたら「ハイブリッド ECU」を選択する。

- ⑪次に図Fの画面が表示されたら「インバータウォータポンプ」を選択し、ウォータポンプを作動させてエア抜きを行う。→ [作業A]
