## 改善箇所説明図

### 改善の内容

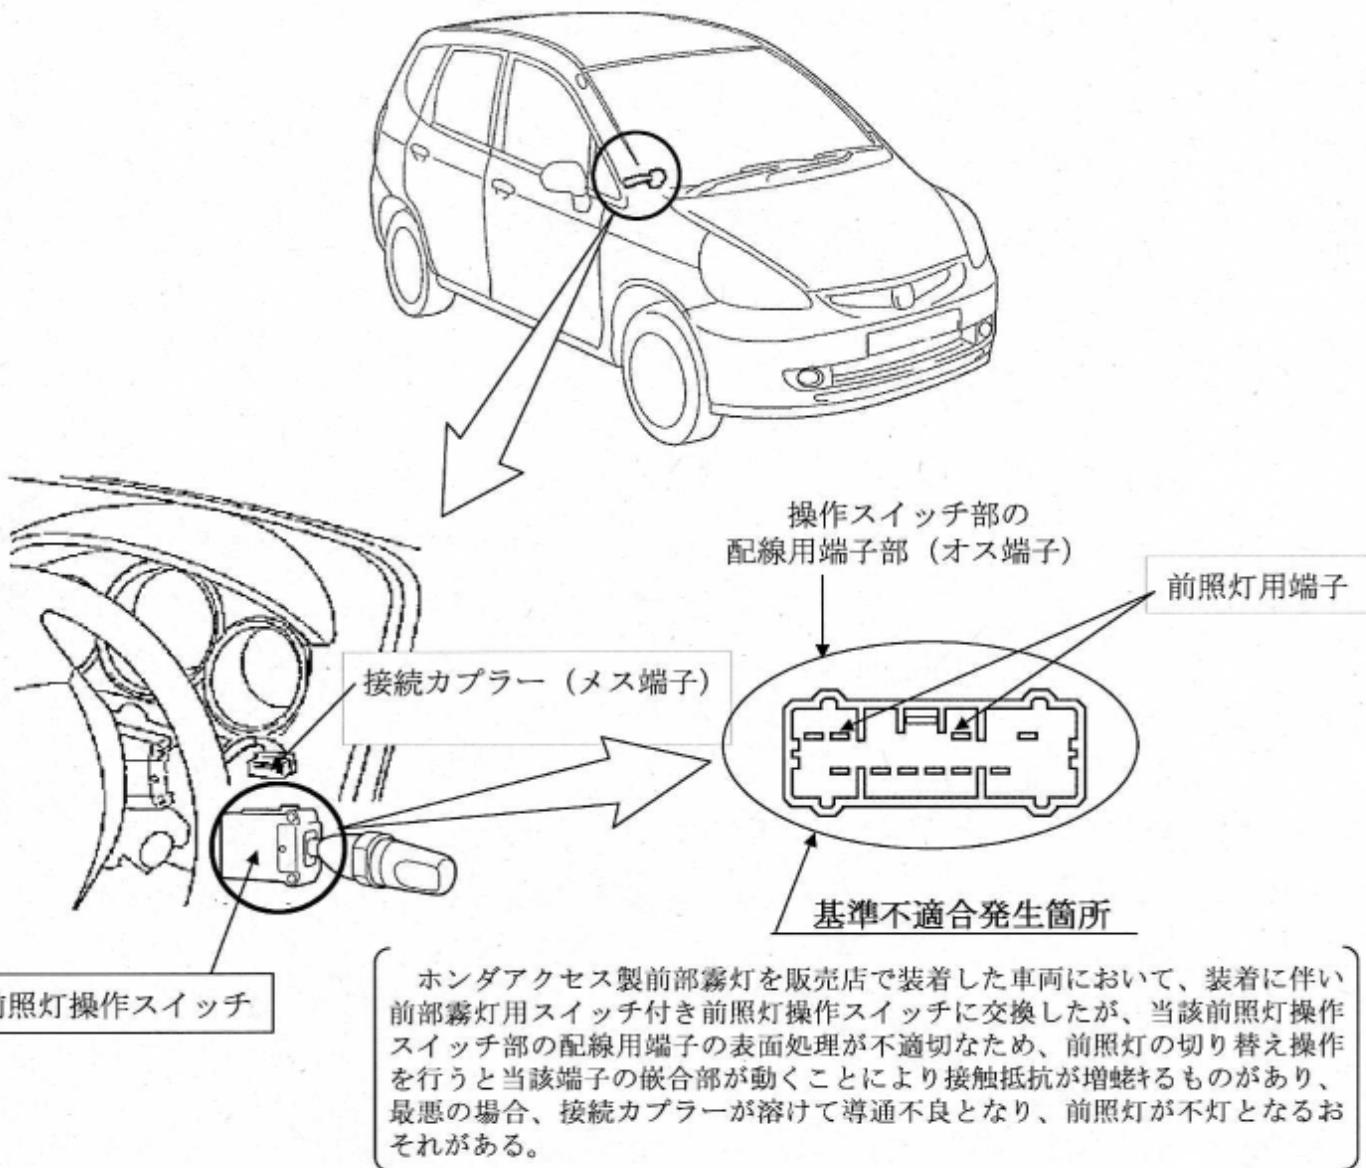
改善前	改善後
<p>前照灯操作スイッチ</p> <p>オス端子 メッキ処理なし</p>	<p>前照灯操作スイッチ</p> <p>オス端子 スズメッキ処理</p> <p>カプラー</p> <p>前照灯用メス端子</p>

注： [ ] は交換部品を示す。

全車両、前部霧灯用スイッチ付き前照灯操作スイッチの製造ロット番号を確認し、該当するものは当該前照灯操作スイッチを対策品と交換するとともに前照灯用配線のメス端子を良品と交換する。  
なお、カプラーに損傷がある場合はカプラーを良品と交換する。

識別：助手席側ドアチェックバーの取付ボルト頭部に黄ペイントを塗布する。
