トレーラ火災にご注意!

その火災
整備不良かも!?

トレーラの装置別不具合

トレーラ部会

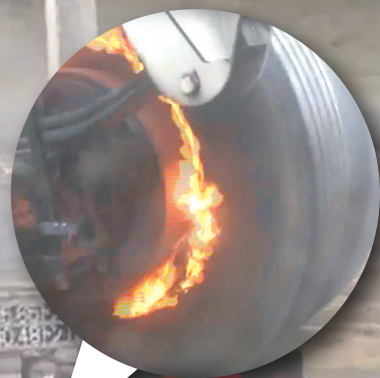
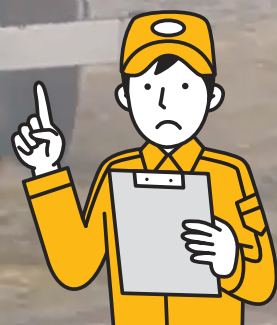
ブレーキ・チャンバ、スプリング・チャンバ
ダイヤフラムの劣化、スプリングの折損、
ブレーキ・ホースや継ぎ手の劣化

エアフィルターの目詰まり、パッキン類の劣化
不純物や水分凍結によるリレー部目詰まり

オートマチック・スラック・アジャスタ、ブレーキシュー
ゼロ点調整不良、リターンスプリングの劣化
シューベアリング部の潤滑不良

ベアリング部の潤滑不良、
アクスルナットの締付トルク不良

エア圧力低下
ブレーキ引き摺り

ブレーキ戻り不良
ブレーキ引き摺り

回転不良
摩耗

発火

適切な点検整備を行うことが車両火災の防止に有効です
